BELENALAN KÖYÜ KIRSAL MİMARİSİNİNİRDELENMESİ VE DÜĞMELİ EV YAPIM SİSTEMİNE BİR ÖRNEK

INVESTIGATION OF RURAL ARCHITECTURE OF BELENALAN VILLAGE AND AN EXAMPLE OF “BUTTONED” HOUSE CONSTRUCTION SYSTEM

Belenalan Köyü 119 Ada, 1 Parselde Yer Alan Eve İlişkin Belgeleme Çalışmaları

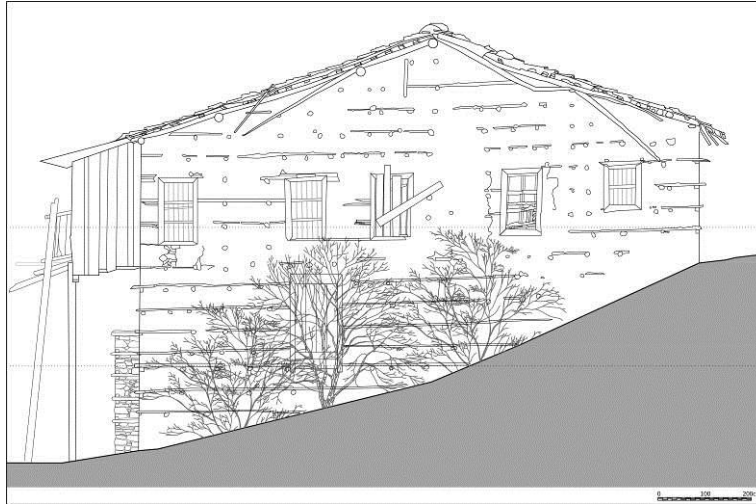
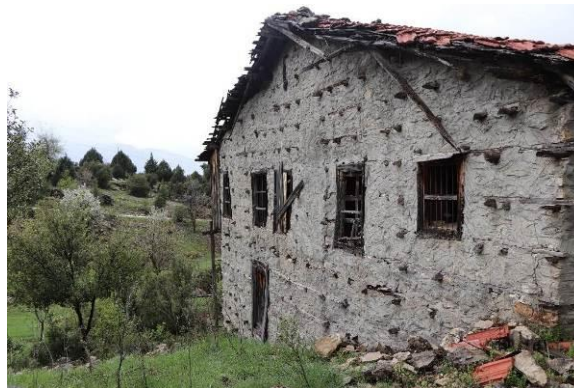
Şekil 16/ Figure 16: Güney cephesi / South elevation (Kuleli, 2019).

Güney cephesinin (Şekil 16 ve Resim 16) duvarı sıvalı olup, sıva yüzeyinde çatlaklar ve dökülmeler gözlenmektedir. Yatay hatıllar cephe yüzeyinde yer yer izlenebilmekle birlikte, hatılların altında düğme (piştuvan) olarak adlandırılan kısa ahşap öğeler dışa doğru çıkmaktadır.

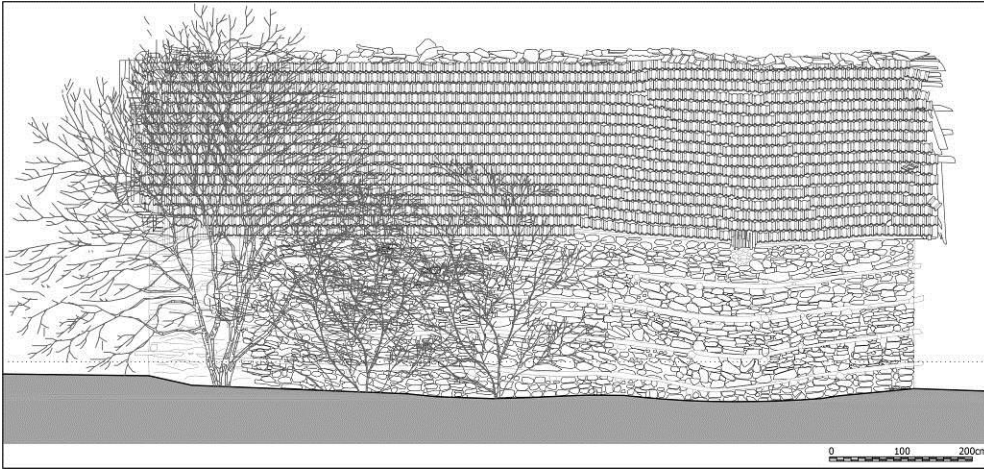
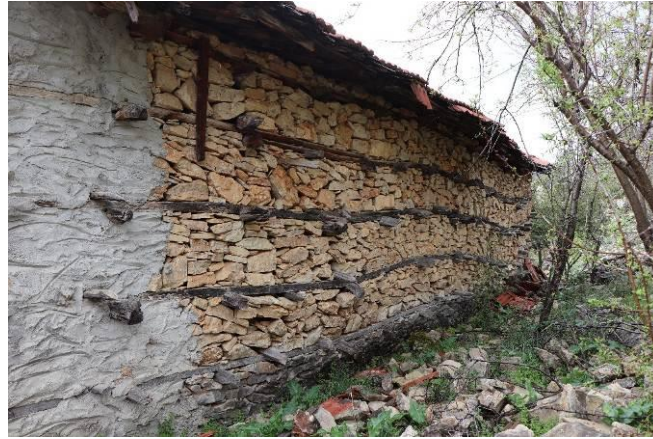
Şekil 17/ Figure 17: Doğu cephesi / East elevation (Kuleli, 2019).

Doğu Cephesi (Resim 17 ve Şekil 17) sağır nitelikli olup, cephenin bir bölümü toprak altında kalmaktadır. Cephenin kuzey yöndeki duvar örgüsünde, yer yer 20 cm'yi geçecek şekilde yatay akstan ayrılma, sehim hareketlerinin olduğu, güney yönde ise sıva ve derzleme yapıldığı gözlenmektedir. Çatıda kiremit kayıplarından dolayı yer yer ahşap çatı sisteminin ortaya çıktığı kısımlar dikkat çekmektedir. Çatının mahyasının üzerine kiremitlerin düşmesini engellemek amacıyla taşların yerleştirildiği görülmektedir.

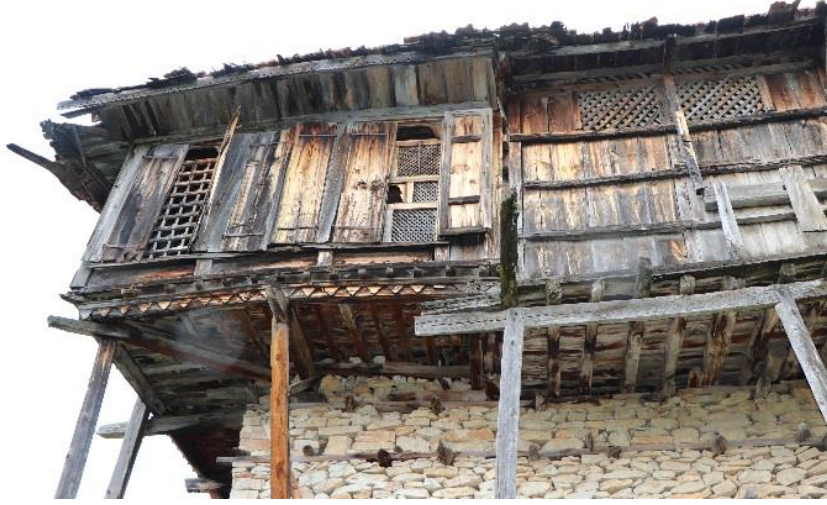
zamanlar ayazlığı taşıdığı düşünölen ahşap kirişler dikkat çekmektedir (Resim 19). Cumbaya ait pencere boşluklarında kuzey cephede olduğu gibi ahşap lokmalı parmaklıklar ve kafesler kullanılmış ve pencereler dışarıdan ahşap kepenklerle kapatılmıştır.

Resim 19/ Photo 19: Batı cephedeki çıkmanın ahşap taşıyıcı sistemi ve bozulmalar / The wooden construction and deteriorations on the projection in the west elevation (Kuleli, Akdeğirmen, 2019).
