II. MİMARLIK VE KENTSEL ARAŞTIRMALAR KONFERANSI BİLDİRİLER KİTABI

TARİHİ YAPILARIN YENİ İŞLEVE UYARLANARAK KORUNMASI YAKLAŞIMI; KÜTAHYA'DA KERPIÇ BİR EV ÖRNEĞİ.

AYŞE ESİN KULELİ

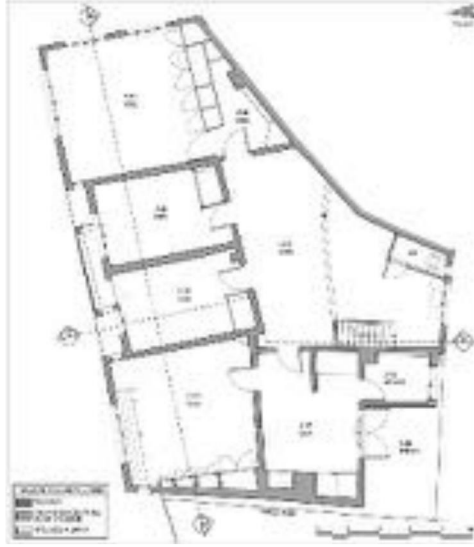
Şekil 6. Rölöve- İkinci Kat Planı

Dış sofa niteliğindeki ikinci kat sofasına, kuzey güney aksında yerleştirilmiş dokuz basamaklı ahşap bir merdiven ile ulaşılmaktadır (Şekil 6). Düzgün bir geometrik şekle sahip olmayan bu ortak mahalden (sofa) 208, 202, 203, 205 nolu odalara giriş verilmektedir. Sofanın güney yönünde bir adet penceresi bulunmaktadır. Pencerenin yanlarında ve üstünde sabit bölümler yer almakta olup, çift kanatlı düzenlenen ortadaki bölüm ise iki yana açılmaktadır. Pencerenin doğu yönüne muhdes bir tuvalet eklenmiştir. Odanın duvarları kerpiç sıvalı olup, üzerleri boyalıdır. Sıvada ve üzerindeki boyalı yüzeylerde yer yer dökülmeler ve bozulmaların olduğu gözlenmektedir. Tavan çıtalı ahşap kaplamalı, döşeme ise rabitali ahşap kaplamalıdır.

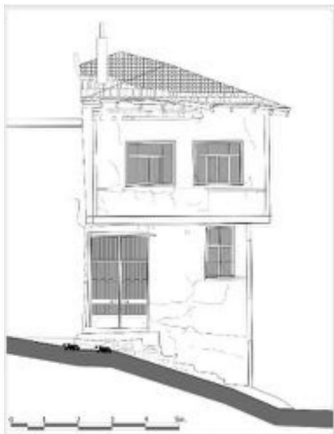
Şekil 8. Rölöve- Doğu Cephesi

Konutlara erişim için düzenlenen ana giriş kapısı, doğu cepheden yer almaktadır. Giriş kapısının önünde zamanla özgün niteliğini yitirmiş taş basamaklar bulunmaktadır. Muhdes bölme duvarıyla birbirinden ayrılan 105 ve 108 nolu mekanların girişini sağlamak amacıyla, 2 ayrı demir kapı kullanılmıştır. Bu kapıların üstünde sabit camlı bölümler yer almaktadır.

Cephede birinci ve ikinci katlarda yer alan köşe silmeleri ile ikinci katın döşeme hizasındaki kat silmesi dikkat çekmektedir. İkinci katta kare formu, özgün olmayan iki adet pencere kullanılmıştır. Bu pencerelerin kenarlarındaki bölümler, sabit olarak düzenlenmişken, ortadaki iki kanat açılmaktadır. Cephede birinci katın sağ üst kısmında üstü sabit ve ortadan kayıtlı, alt kısmı ise iki yöne açılan dikdörtgen bir pencere yer almaktadır. Cephenin genelinde muhdes nitelikli kapı ve pencereler dikkat çekmektedir.

Yapının yaklaşık 60 cm genişliğindeki saçaklarında özgün ahşap kirişler bulunmaktadır. Ancak çatı ciddi anlamda sehim yapmış olup, çatıda alaturka kiremit, Marsilya tipi kiremit gibi farklı malzemelerle kaplamaların yapıldığı tespit edilmiştir

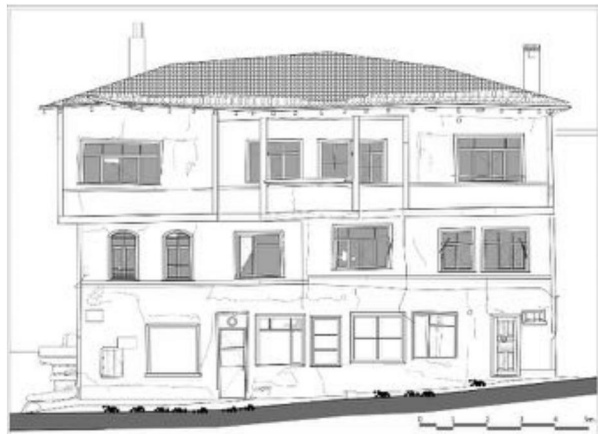
Şekil 9. Rölöve- Kuzey Cephesi

Yapının ana cephesi olan kuzey cephesi, sokağa bakmaktadır. Yapının arazisi eğimli olduğundan, bu cepheden yapı 3 katlı olarak algılanmaktadır. Ticari işlevle kullanılan zemin katın cephesi sonradan müdahale gördüğü için ciddi anlamda özgünlüğünü kaybetmiştir. Cephedeki uyumsuz pencereler dikkat çekmektedir. Yapının cephe verdiği yol batıya doğru eğimli olduğundan, cephede zemin katta yer alan pencere lentoları da bu eğime paralel olarak yükseltilmiştir. Cephenin en solunda kepenkli ve diğerlerine göre küçük boyutlu bir pencere, sağında önce yaklaşık kare formlu bir pencere, tek kanatlı bir kapı, sonra değişik formlu dört adet pencere ile cephenin en sağında bir kapı ile kapının sağında üst kotta küçük bir pencere yer almaktadır.

Birinci katta en solda özgün nitelik taşıyan iki adet basık kemerli pencere ile bu pencereden sonra, cephe karakteristiğine uymayan dört adet pencere bulunmaktadır. Basık kemerli pencerelerin üst kısmı sabit olup, alt kısmı iki yana açılacak şekilde çift kanatlı olarak inşa edilmiştir. İkinci katın pencereleri özgün nitelik taşımamakta olup, bu katta çıkmalar mevcuttur. Sağ ve sol yöndekiler geleneksel çıkma şeklinde olup, ortadaki çıkmanın üst kısmı boşaltılmış ve dar bir balkona dönüştürülmüştür. Cephenin genelinde muhdes nitelikli kapı ve pencereler dikkat çekmektedir.

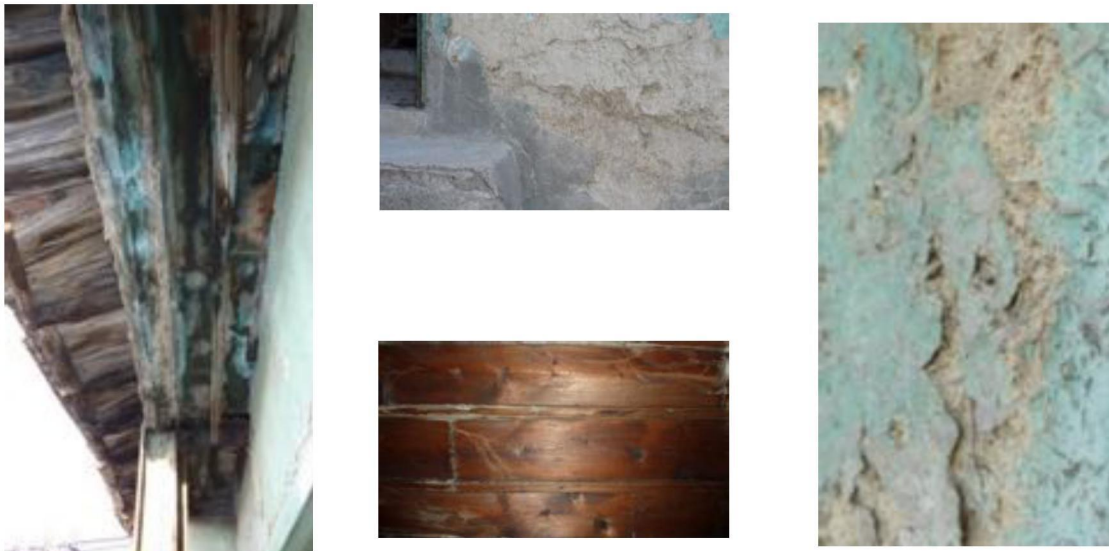
Şekil 14. Yapıda farklı malzeme sorunları

Yapının bakımsızlığı, gereken onarımların yapılmaması nedeniyle, yapı genelinde ciddi malzeme sorunları tespit edilmiştir. Bu bağlamda, cephe ve iç mekan duvarlarında sıva katmanlarının yer yer döküldüğü tespit edilmiştir. Ayrıca ahşap öğelerin büyük bölümü, maruz kaldığı nem nedeniyle çürümüş, yer yer işlevini yerine getiremez hale gelmiştir. Yapıda malzemelerin büyük bölümünde çatlaklar ve yıpranmalar tespit edilmiştir (Şekil 14).

Restorasyon uygulaması sırasında, çalışmaları koordine edecek, deneyimli koruma uzmanı mimar ile inşaat mühendisi denetiminde yapının sıvalarının raspasının yapılarak, ahşap karkas sistemin gereken mahallerin askıya alınması, çürüyen, bozulan ahşap elemanların değiştirilmesi, takviyelerin yapılması vb. müdahalelerin gerçekleştirilmesinin gerektiği bildirilmiştir. Bu müdahaleler sırasında, ahşap karkas duvarlarda gereken yerlerde bozulan, çürüyen ahşap elemanların özgün malzeme ve yapım sistemine uygun biçimde yenilenmesinin gerektiği, restorasyon kararları arasında yer almıştır. Aynı yaklaşım, yer yer sehimlerin gözlemlendiği ahşap döşeme kirişlemeleri için de söz konusudur. Kırmızı çatının sonradan müdahale edilen bölümleri ve kaplaması kaldırılarak, tavanı oluşturan kirişleme ile ilgili müdahalelerden sonra, ahşap öğelerin restorasyon projesi doğrultusunda onarılması, onarılmadığı yerlerde ise özgün detayına uygun biçimde yenilenmesi önerilmektedir.

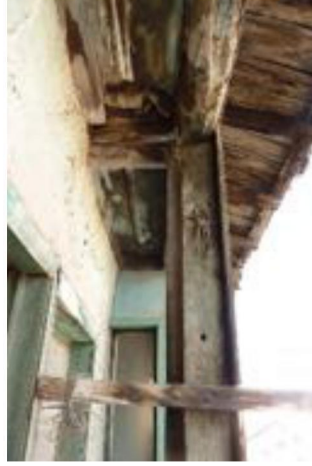
Şekil 15. Uyumsuz müdahaleler

Farklı dönemlerde yapılan onarımlar nedeniyle, yapının özgün planlama sistemi, yapım tekniği ve cephe düzenlemesi güçlükle okunabilmektedir (Şekil 15).

Restorasyon projesinde, korunması gerekli kültür varlığı niteliği taşıyan tescilli yapının zaman içinde ilave edilen, yapıya fiziksel ve/ veya görsel açıdan zarar veren, yapının mimari bütünlüğünü bozan niteliksiz müdahalelerden arındırılması amaçlanmıştır.

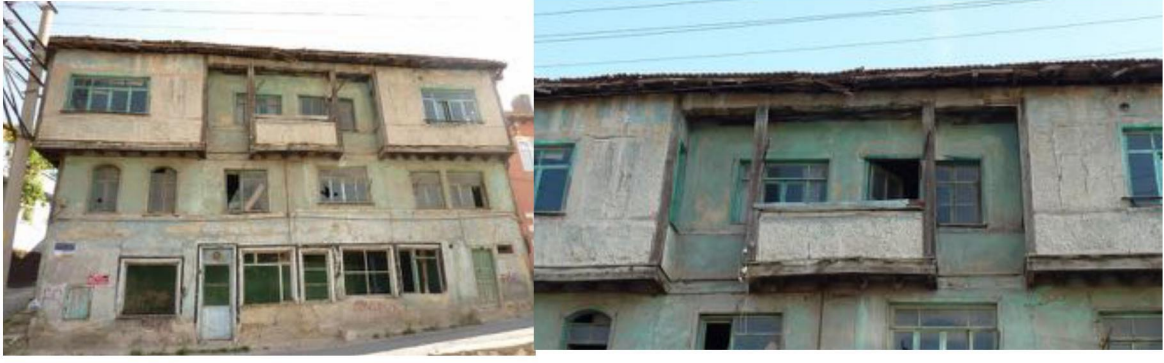
Şekil 18. a), b) Kuzey cephede biri balkona dönüştürülen çıkmaların görünümü ve kapatılan pencerelerin izleri.

Yapıda, II. dönem kullanımı sırasında onarım amaçlı bazı müdahalelerin gerçekleştirildiği anlaşılmaktadır. Örneğin I. dönemde 202 kodlu çıkmalı oda, II. dönemde değişikliğe uğramış olmalıdır. Çıkmanın kuzey cepheye bakan duvarı yıkılıp, balkon formuna dönüştürülmüştür. Kuzey ve doğu cephede yer alan özgün pencerelerin tipolojisi ve kapatılan pencere izleri, cephe restitüsyon çizimlerine katkı sağlamıştır.

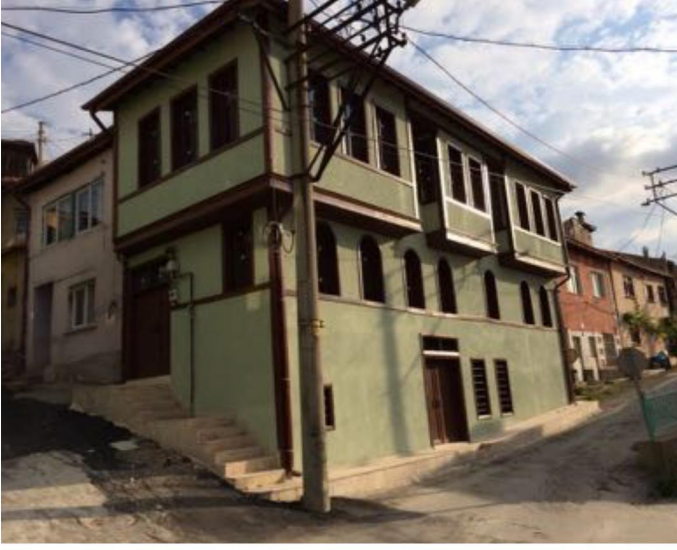
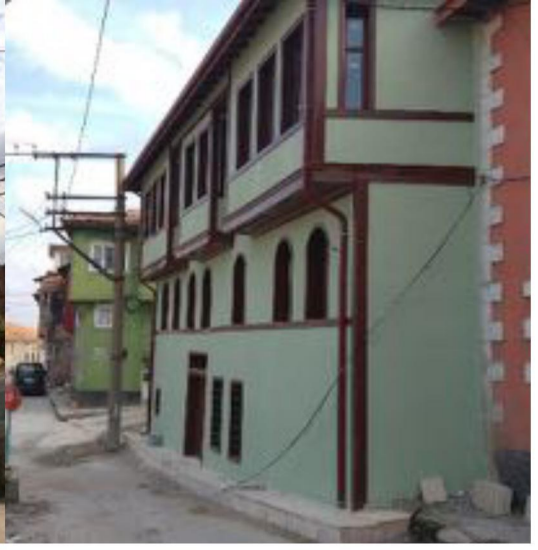
Şekil 29. Restorasyon sonrası doğu ve kuzey cephelerin görünümü Şekil 30. Kuzey cephe.
