# restorasyon

Restorasyon | Konservasyon | Arkeoloji | Sanat Tarihi | Yıl: 2018 Sayı: 17

**AHLAT EMİR BAYINDIR KÜMBETİNİN  
MİMARİ NİTELİĞİ VE  
KORUMA SORUNLARI ÜZERİNE BİR ÇALIŞMA**  
**A STUDY ON THE ARCHITECTURAL FEATURES AND  
CONSERVATION PROBLEMS OF THE  
TOMB OF EMİR BAYINDIR IN AHLAT**

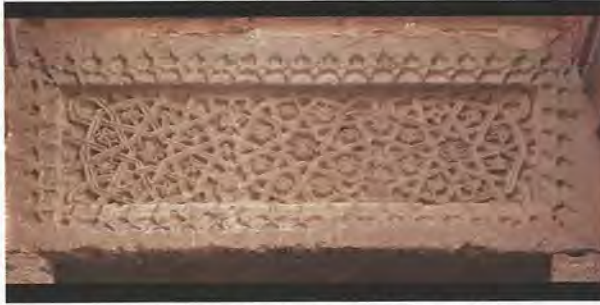
Fotoğraf 8. Giriş açıklığının üstündeki bezemeli lento.

ne yerleştirilen lentonun etrafı palmet motiflerinden oluşan bir kuşakla çevrelenmiş olup, kuşağın içinde üç adet sekizgen formlu geometrik geçmeli rozet yer almaktadır (Fotoğraf 8). Lentonun üzerinde ise üç sıra halinde mukarnaslı kavsara kullanılmıştır.

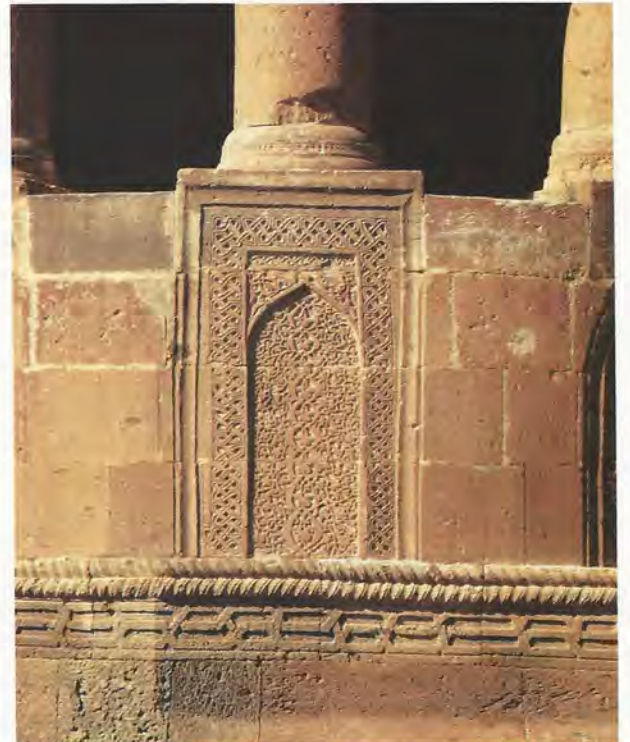
Fotoğraf 9. Mihrabın cepheye bakan kısmı.

silindirik gövdesinin yüksekliğinin yaklaşık olarak üçe bölündüğü, altta bir anlamda parapet görevi oluşturan kısmın, biri dışında oldukça derin ve bezemeli nişlerle değerlendirildiği görülmektedir. Sadece, iç mekânda yer alan mihrabın arkasına gelen kısımda niş uygulanmamıştır. Sütun kaidelerinin altına, yarım sekizgen planlı, altta dilimli üstte ise bademli olarak sonlanan birer kör niş yerleştirilmiştir. Nişlerin etrafı, bitkisel bezemeli ve geçmeli geometrik motiflerle süslenmiştir. Ana eksenin solunda kalan ve içerideki mihrabı karşılayan sütunun altındaki kör nişin etrafı ise dörtlü düğüm motifli silme kuşakla çevrelenerek, mihrap vurgulanmıştır (Fotoğraf 9).

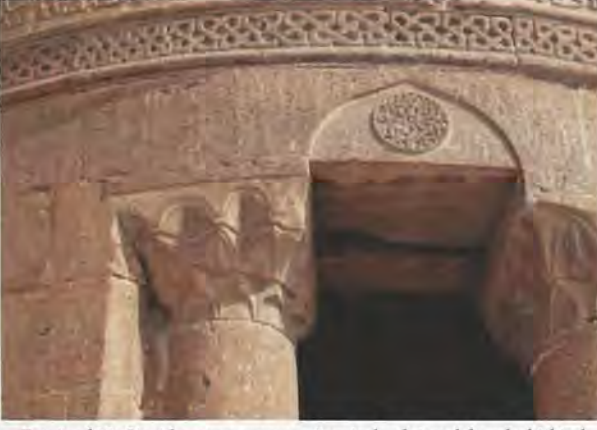
Fotograf 10. Sivri kemer aynasının üzerinde, dairesel formlu bitkisel motifli kabartma rozet.

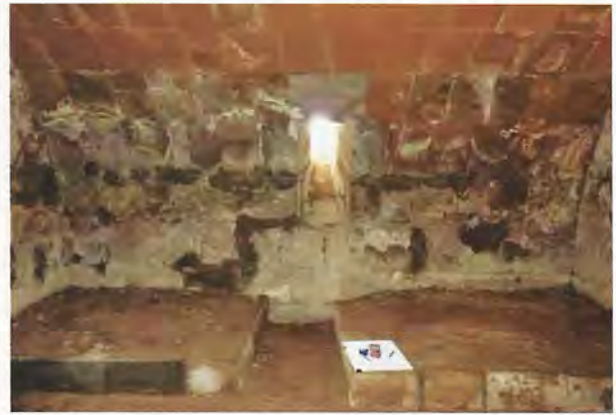
Fotoğraf 12. Mezar odası/ Kriptada mazgal pencere ve mezarların görünümü.

Merdivenin bitiminden sonra küçük bir sahanlık, mezar odasının giriş sahanlığı olarak kullanılmaktadır. Kapı boşluğu 80 cm. yüksekliğinde olup, lokmal demir parmaklıkla yapılan bir kapı kanadı ile kapatılmıştır. 4.80x4.80 m. ebatlarındaki kare planlı mezar odası, kesme taş malzemeli beşik tonoz ile örtülmüştür. Cenazelik katının zemini toprak olup duvarları ve tavanı kesme taş malzemedir (Şekil 9, 10, 11; Fotoğraf 12).

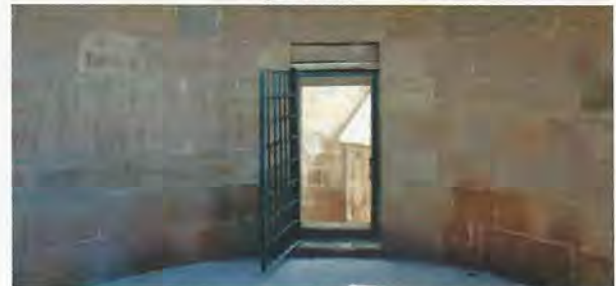
Fotoğraf 13. Ziyaret bölümü girişi ve dairese planlı mekanın görünümü.

Ziyaret bölümüne, kümbetin kuzeydoğu cephesinde yer alan ve günümüzde lokmal demir parmaklıklı bir kapının yerleştirildiği anıtsal nitelikli bir kapı ile giriş sağlanmaktadır. Dairesel planlı mekân yaklaşık 4.70 m. çapında olup, 17.45 m<sup>2</sup> alana sahiptir (Şekil 10, 11, 12; Fotoğraf 13).

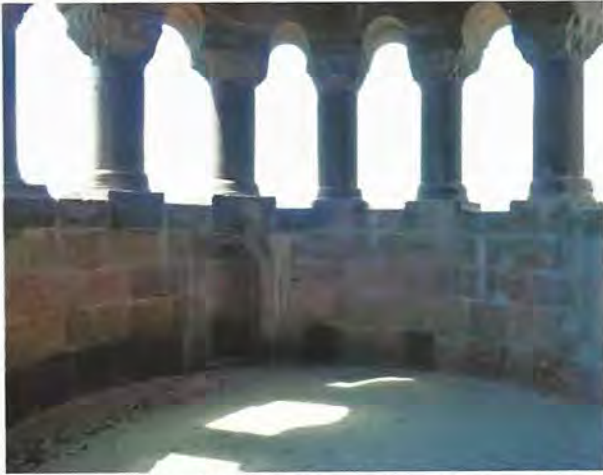
Fotoğraf 15. Ziyaret bölümünde dairesel mekan, mihrap ve yarı açık alanın görünümü.

Duvarlar kesme taş ile örülmüş olup, döşemesi kesme taş kaplamalıdır. Dairesel planlı mekânın duvarlarının, sağır olan kısmı kasnak kotu olan + 5.27 m. kotuna kadar yükseltilmiştir. Kümbetin yarı açık kısmında ise korkuluk duvarının üzerinde konumlandırılan dairesel planlı taş kaidelerin üzerinde yaklaşık 1.08 m. yüksekliğinde ve çapları ortalama 44 cm. civarında olan sekiz kalın taş sütun ile kapalı bölümlere geçişlerde duvara bitişik olarak yerleştirilen sütunçelerle dairesel formu bir galeri oluşturulmuş ve iç mekânda loş bir etki yaratılmıştır. Yuvarlak kemerlerle birbirine bağlanan taş sütun başlıkları incelendiğinde, dış cep- hedeki mukarnas bezemelerin iç mekânda da devam ettiği görülmektedir (Fotoğraf 15).

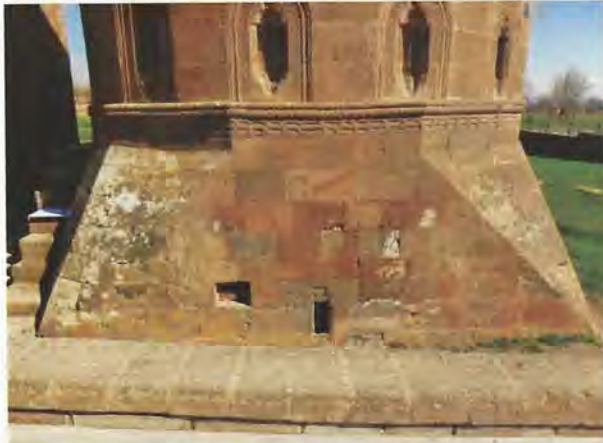
Fotoğraf 17. Yerden yükselen neme örnek.

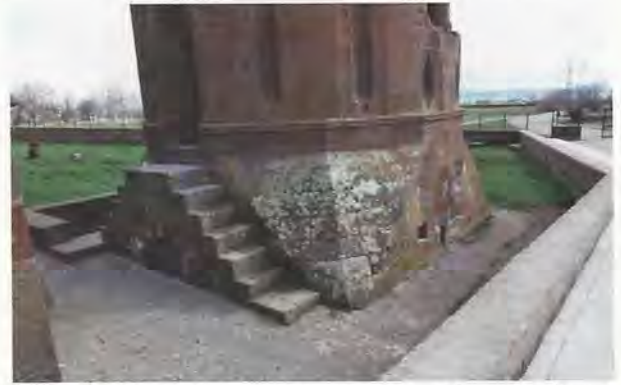
Fotoğraf 16. Oturtmalık bölümünde liken ve yosun oluşumu, tuzlanma ve nemlenme.

Yerinde yapılan incelemeler sırasında yapının ana yapı malzemesi olan taşın zarar gördüğü anlaşılmıştır. Taş yüzeylerinde ufalanma/dökülmeden, yüzeyde parça kaybı/kopmaya varan bozulmalar, renk değişimi/kararma, yosunlanma, bitkilenme ve tuzlanma olarak sınıflandırılan malzeme sorunları tespit edilmiş ve bu durum hasar tespit analiz paftalarına işlenmiştir (Fotoğraf 16).
