Bölüm 10

ANTALYA'DA YAPILAN AÇIK YÜZME HAVUZLARINDA KULLANILAN İÇ KAPLAMA MALZEMELERİNDE MEYDANA GELEN HASARLAR, MALZEMELERİN KORUNMASI VE DEĞİŞTİRİLMESİ

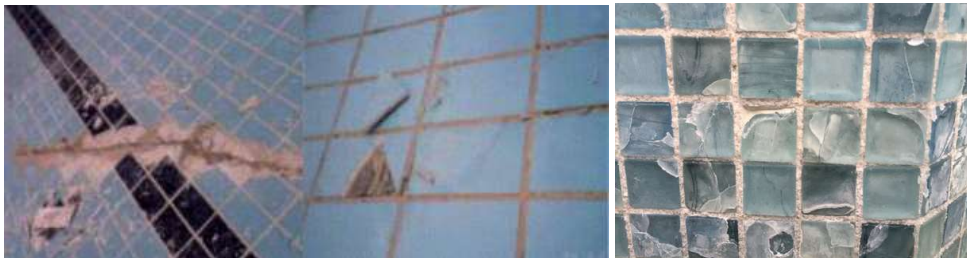
Havuz kaplama malzemelerinde sürekli UV ışınlarına maruz kalma sonucu renk değişimi, meydana gelen depremler sonucu karolarda ve mozaiklerde çatlama, kırılma veya dökülme, havuzların hatalı bakımı ve yanlış dozda kimyasal madde atımı sonucu renk değişimi, bakteri oluşumu ve su kalitesinin düşmesi gibi sebeplere neden olmaktadır. Aynı zamanda bu sorunlar sadece kaplama malzemelerinin kendisinde değil; porselen karo ve cam mozaik uygulamalarında derz boşluklarını doldurmada kullanılan dolgu malzemelerinde de hasarlar meydana gelmesine sebep olmaktadır.

Şekil 2. A) Karo Kaplamalarında Görülen Çatlama ve Dökülmeler (Wan, 2004); B) Cam Mozaik Kaplamada Meydana Gelen Çatlama, Kırılma ve Malzeme Dökülmeleri (Anonim, 2016)

Porselen ve cam mozaik, uygulama yönüyle benzer malzemeler olduklarından, hasar gören malzemelerde malzemenin değişimi de benzerdir. İlk olarak havuz suyunu, değişecek olan hasar görmüş kaplama malzemesinin alt seviyesine indirmek gerekmektedir. Eğer tabana yakın olan malzeme değişecek ise havuzun tamamı boşaltılıp birkaç gün boyunca kurumaması beklenmesi gerekmekte veya bazı özel su altı yapıştırıcılarıyla su boşaltılmadan da değişim yapılabilir. Kuruyan hasarlı malzeme, tornavidaya benzeyen ucu sivri bir alet ile kenarlardaki derzlerden ayrılması sağlandıktan sonra kırılarak yerinden sökülür. Çıkarılan hasarlı kaplama malzemesinin altında bulunan harç temizlenir ve düz bir yüzey haline getirilir. Takılacak yeni ve sağlam olan kaplama malzemesi, zemin veya malzemenin arkasına yapıştırma harcı sürülerek çıkarılmış olan kaplama yerine konulur. Değiştirilen kaplama malzemesi kuruduktan sonra etrafındaki sağlam malzemeler de dahil olmak üzere, değiştirilmiş kaplama malzemesine ve etrafına derz dolgusu sürülerek derz araları tekrar doldurulur ve daha sonra bir sünger yardımıyla kaplama malzemelerinin üzerinde kalan dolgu temizlenir.

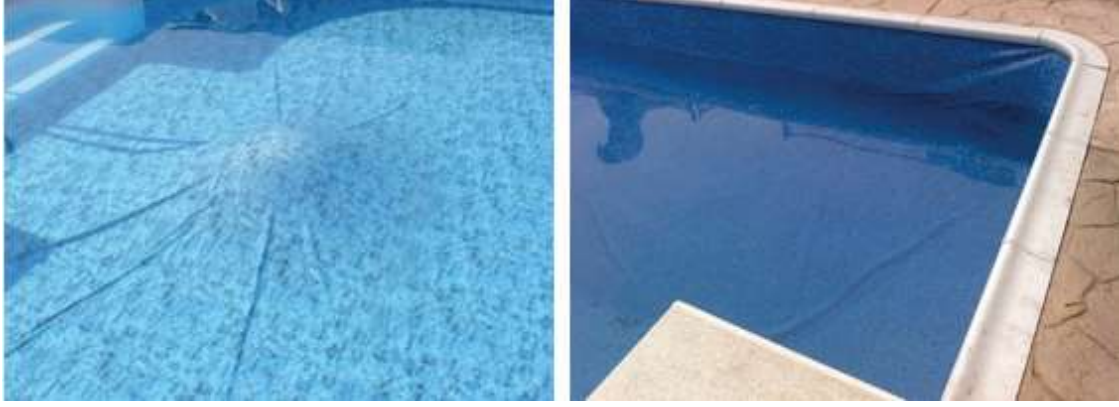
Standart ölçülere sahip küçük havuzlarda tek parça halinde, daha büyük havuzlarda ise birden fazla parçanın kaynak yapılarak birleştirilmesiyle yapılan PVC kaplamalarda da birden çok hasar meydana gelebilmektedir. Düzenli klor şoklaması, pH dengeleyicilerin kullanımı, çamaşır suyunun doğru kullanımı gibi kimyasal etkenler, havuz kaplaması olan PVC'nin sağlıklı kalmasını sağlamaktadır. Ancak kimyasal maddelerin aşırı kullanımı sonucunda bu kaplamalarda lekelenme, solma, korozyon gibi hasarlar meydana gelir. Aynı zamanda yer çekimi ve havuz içindeki suyun uyguladığı basınç kaplama malzemesini güvende tutarken, açık havuzlarda suyu tamamen boşaltmak çeşitli geri dönüşümü olmayan hasarları meydana getirir (Şekil 4). PVC kaplamalarda çatlama, çizilme gibi hasarlar gözlemlenmese de kabarma, şişme, kırışma, yanma, keskin cisimlerle kesilme gibi hasarlar gözlemlenmek mümkündür.

Şekil 4. PVC Kaplamasında Aşırı Yağışlar Sonucu Meydana Gelen Şişme ve Kırışıklık (Robert, 2018)

PVC astar kaplamalarında, şişme ve kırışıklık oluşumu gibi hasarlar meydana geldiyse; havuz suyu boşaltıldıktan sonra PVC astarın içine girecek bir vakum hortumu sokularak giriş yerinde hava akışı olmaması için hortumun girdiği yer koli bandı ile kapatılır. Daha sonra aynı anda astar hem vakumlanarak hem de havuz içinde biri veya birileri tarafından kırışıklıklar ya da kabaran yerler, alttan üste doğru iteklenerek ortadan kaldırılır. Eğer değişim gerektiren hasarlar meydana gelmişse; havuz suyu boşaltıldıktan sonra PVC astar sökülür. Astar çıkarıldıktan sonra aydınlatma gibi elemanlar sökülerek, altta kalan betonda herhangi bir çatlak veya bozulma varsa tamir edilmeli, tamir edildikten sonra taban pürüzsüz hale getirilerek süpürme işlemiyle temizlenmelidir. Eğer taban kum veya vermikülit ise ayak izi bırakılmamasına dikkat edilmeli ve düz bir hale getirilmelidir. Havuzun yan duvarlarında yeni bir köpük yapıştırılacak ise bu aşamada yapıştırıcı sürülerek duvarlara uygulanmalıdır. Yeni PVC astar

yerleştirilirken, havuzun kısa kenarından dikkatlice havuzun üst köşelerinden itibaren havuz boyunca yerleştirilir. Yeni yerleştirilen astarda kabarma, şişme veya kırışıklık olabilmektedir. Bunun giderilmesi için astarda vakum boşluğu açılır ve PVC astar vakumlanarak kırışıklıklar giderilir. Vakumlama işlemi devam ederken, havuz suyu birkaç santimetre doldurulur. Havuzun aydınlatma elemanlarının astara denk geldiği yerlerde hava girişini önlemek amacıyla kesilecek yerin etrafı kapatılarak içerideki astar kesilip boşluklar açılır. Eğer havuzun boyutu büyük ise PVC astarlar birkaç parça halinde havuz içinde birleştirilerek, her biri vakumlanarak birbirine kaynak şeklinde eklenmelidir. Burada da değişim tamamen havuzun genelinde yapılmalıdır.

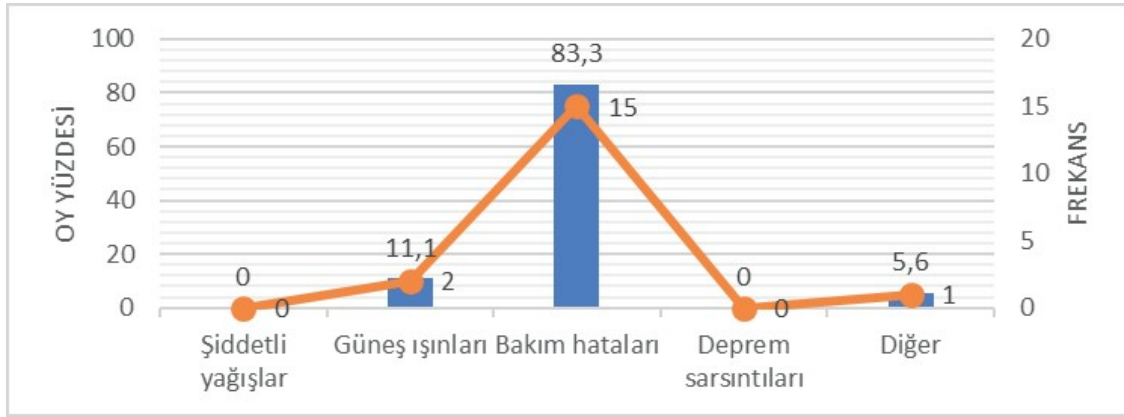
Çizelge 3.9. Antalya'da Açık Yüzme Havuzlarında Kaplama Malzemesini Olumsuz Etkileyen Faktörler

Kullanılan kaplama malzemelerinde, hasara neden olan etkenler arasında en çok bakım hataları yer almaktadır (Çizelge 3.9). Bakım hataları da genellikle tecrübeli kişiler tarafından bakım yapılmadığı için gerçekleşmektedir. Güneş ışınları ve havuzda yüzen kişilerin kullandığı kimyasal malzemeler gibi diğer etkenler de havuz kaplama malzemelerinde hasara yol açmaktadır.
