BELENALAN KÖYÜ KIRSAL MİMARİSİNİNİRDELENMESİ VE DÜĞMELİ EV YAPIM SİSTEMİNE BİR ÖRNEK

INVESTIGATION OF RURAL ARCHITECTURE OF BELENALAN VILLAGE AND AN EXAMPLE OF “BUTTONED” HOUSE CONSTRUCTION SYSTEM

Belenalan Köyü 119 Ada, 1 Parselde Yer Alan Eve İlişkin Belgeleme Çalışmaları

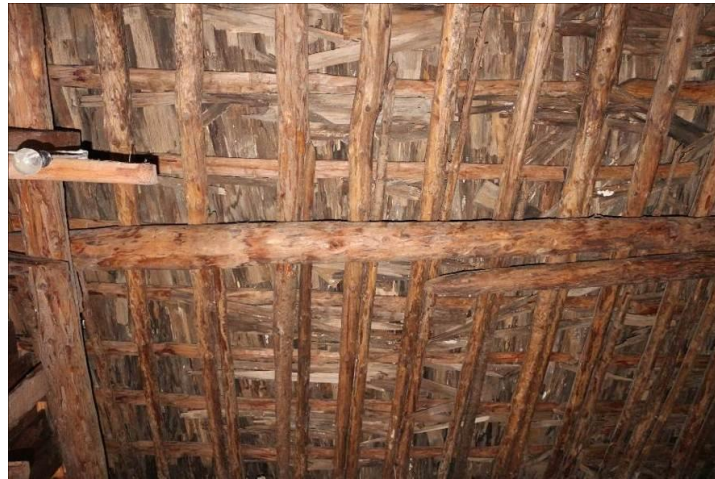
1K 01 ve 1K 04 kodlu mekanların tavanlarında yer alan, doğu-batı yönde uzanan ahşap kirişler aşağıdan görülecek şekilde açık bırakılmıştır (Resim 13 ve Şekil 14). 1K 03 kodlu mekanın tavanında ise diğer mekanlardan farklı olarak, çatı sisteminin altına diyagonal şekilde çakılan, kare formların oluşturulduğu ahşap çıtalı tavan yapılmıştır. Tavanın ortasında 8 köşeli yıldız motifli bir tavan göbeği ile göbeğin merkezinde bereketi temsil eden bir nar figürü yer almaktadır (Resim 14a, 14b).

Resim 13/ Photo 13: 1K 01 ve 1K 04 kodlu mekanların tavanında yer alan ahşap kirişler / The wooden beams on the ceiling of 1K 01 and 1K 04 spaces (Kuleli, Akdeğirmen, 2019).

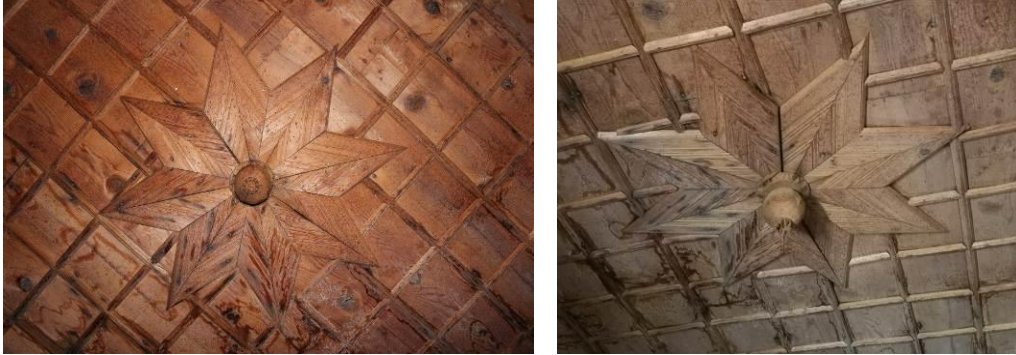
Resim 14a, b / Photo 14a, b: 1K103 mekanında bulunan 8 köşeli yıldız motifli tavan göbeği / The ceiling core with 8-pointed star motif in 1K103 (Kuleli, Akdeğirmen, 2019).

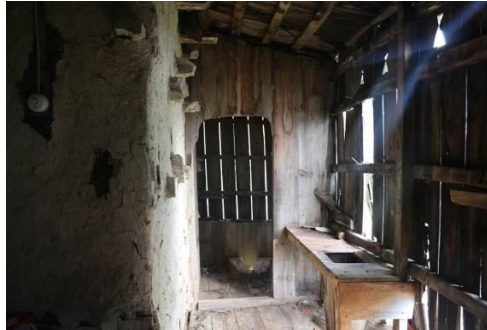
Mutfak, sofanın güney ucuna yerleştirilen ocak ve çevresi üç yönde taşıyıcı duvarlarla çevrilen bir alan niteliğindedir. Kuzey yönde ise, mutfak doğrudan sofaya açılmaktadır. Evin helâsı (tuvalet), sofanın güneybatı yönünde yer almakta olup, aradaki taş duvar ile sofadan ayrılmıştır (Resim 15).

Resim 15/ Photo 15: Sofanın güneybatı yönünde yer alan helâ / Toilet which is located in the southwest of outer hall (Kuleli, Akdeğirmen, 2019).

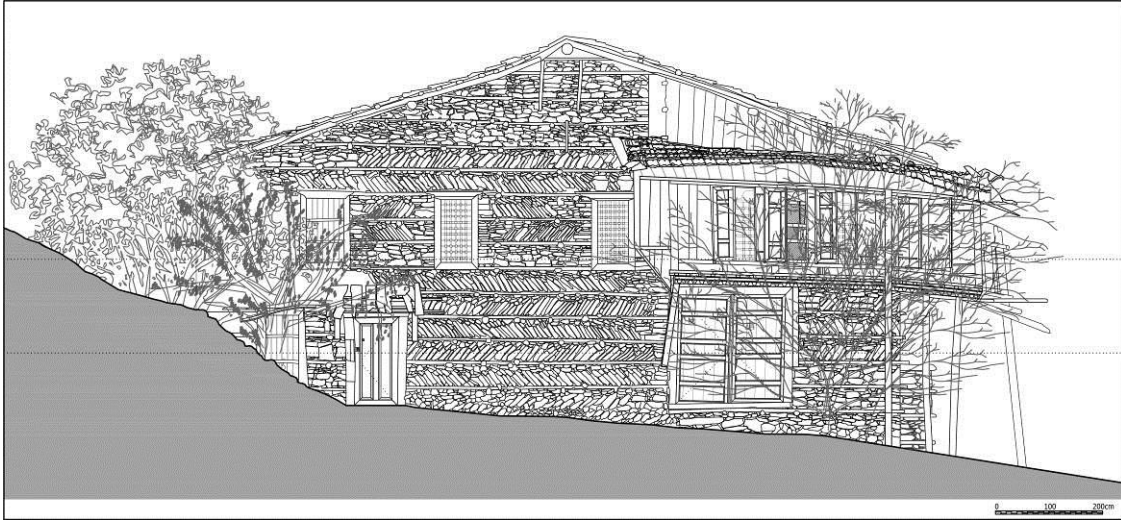
Şekil 15/ Figure 15: Kuzey cephesi / North elevation (Kuleli, 2019).

Kuzey cephede (Şekil 15 ve Resim 7a, 7b) ahşap hatılların arasında duvarların bazı bölümlerinde taşlar sağdan sola ya da soldan sağa yatık biçimde sıralanarak, yapıya özgü bir örgü tekniği geliştirilmiş ve görsel bir zenginlik yaratılmıştır. Taş duvar örgüsünde herhangi bir harç malzemesi kullanılmamıştır (kuru duvar). Duvarların sağlamlığını temin etmek için ahşap hatıllar, hem içten, hem de dıştan yatay yönde kullanılarak, yaklaşık 50 – 80 cm'lik aralıklarla yerleştirilmiştir. Yatay hatılların altından geçen, yuvarlak şekilli ahşap öğeler hatıllara ters yönde olacak şekilde, yaklaşık 50 cm. aralıklarla ve kertilerek birbirine bağlanmıştır. Bu öğeler, cephede yarattıkları görüntü nedeniyle “düğme” ya da “piştuvan” olarak adlandırılmış olup, bölgede yer alan evlerin mimari karakteristiği haline gelmiştir.

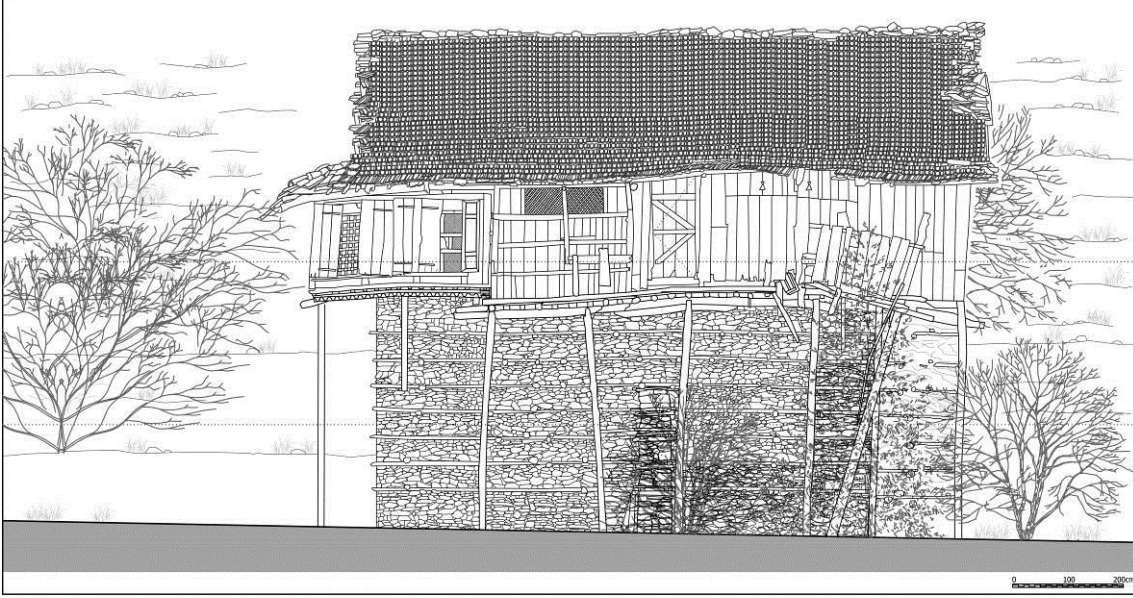
Şekil 18/ Figure 18: Batı cephesi / West elevation (Kuleli, 2019).

Batı Cephesinin (Şekil 18 ve Resim 18) duvarları da, doğu cephesinde olduğu gibi sağır bir duvar olup, yüzeyde herhangi bir açıklık bulunmamaktadır. Üst katta cepheyi kuzey yönden dönerek saran ahşap karkas sistemli cumba, özgün niteliğini büyük ölçüde korumaktadır. Cumbanın döşemesi, ayazlık döşemesine göre daha yüksektir. Cumba ve ayazlığa ait çıkma ahşap eli böğründe ve dikmelerle taşınmaktadır. Ahşap dikmelerde düşey akstan ayrılmalar, eğilmeler görülmektedir. Ayazlığın ahşap karkas sistemi son derece kötü durumda olup, orta bölümünün yıkılması nedeniyle, cephede boşluğa doğru açılan ahşap bir kapı görülmektedir. Bu bölümde batı yöne doğru uzanan ve bir

zamanlar ayazlığı taşıdığı düşünölen ahşap kirişler dikkat çekmektedir (Resim 19). Cumbaya ait pencere boşluklarında kuzey cephede olduğu gibi ahşap lokmalı parmaklıklar ve kafesler kullanılmış ve pencereler dışarıdan ahşap kepenklerle kapatılmıştır.
