II. MİMARLIK VE KENTSEL ARAŞTIRMALAR KONFERANSI BİLDİRİLER KİTABI

TARİHİ YAPILARIN YENİ İŞLEVE UYARLANARAK KORUNMASI YAKLAŞIMI; KÜTAHYA'DA KERPIÇ BİR EV ÖRNEĞİ.

AYŞE ESİN KULELİ

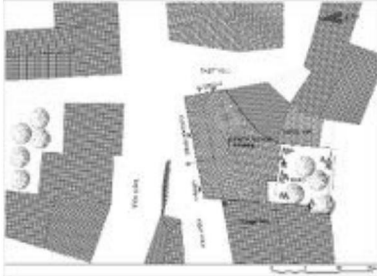
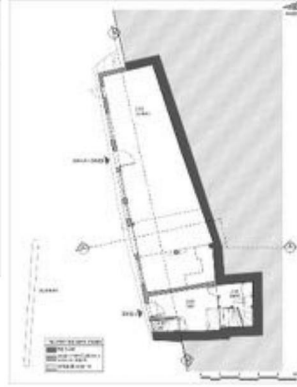
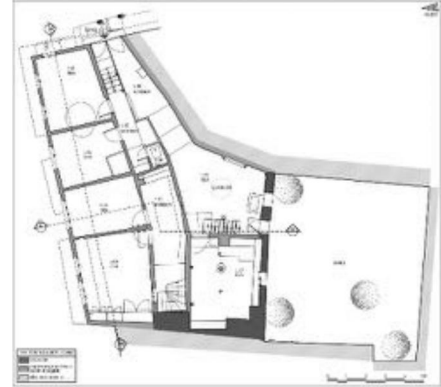
Şekil 4. Rölöve- Zemin Kat Planı

Yapının doğu cephesinden sağlanan bağımsız iki girişle erişilen konutların kullanımı irdelendiğinde, özgün kullanımda tek mekan olan bu iki mekanın, muhdes nitelikli ahşap bölücü duvarla kullanım sürecinde bölüldüğü anlaşılmıştır.

Yapının güney duvarı dikey akstan ayrılmış ve deforme olmuştur. Duvarlarda sıvalarda dökülmeler, yarıklar, çatlaklar ve malzeme kayıplarının olduğu gözlenmektedir. Tavanda, döşemelerde kullanılan ahşap kirişlemeler, kaplamalar büyük oranda çürümüş ve deforme olmuş durumdadır.

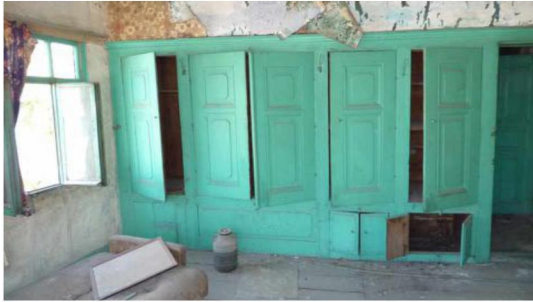
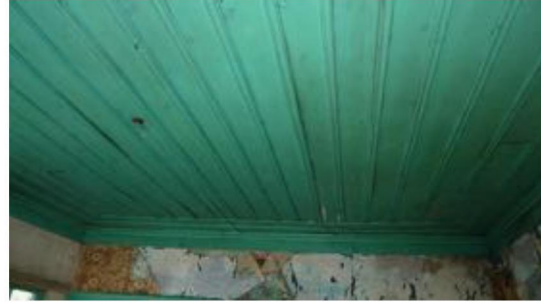
Dış sofa niteliğindeki ikinci kat sofasına, kuzey güney aksında yerleştirilmiş dokuz basamaklı ahşap bir merdiven ile ulaşılmaktadır (Şekil 6). Düzgün bir geometrik şekle sahip olmayan bu ortak mahalden (sofa) 208, 202, 203, 205 nolu odalara giriş verilmektedir. Sofanın güney yönünde bir adet penceresi bulunmaktadır. Pencerenin yanlarında ve üstünde sabit bölümler yer almakta olup, çift kanatlı düzenlenen ortadaki bölüm ise iki yana açılmaktadır. Pencerenin doğu yönüne muhdes bir tuvalet eklenmiştir. Odanın duvarları kerpiç sıvalı olup, üzerleri boyalıdır. Sıvada ve üzerindeki boyalı yüzeylerde yer yer dökülmeler ve bozulmaların olduğu gözlenmektedir. Tavan çıtalı ahşap kaplamalı, döşeme ise rabitali ahşap kaplamalıdır.

Şekil 7. 201 nolu odada yer alan yüklük ile çıtalı tavanın görünümü

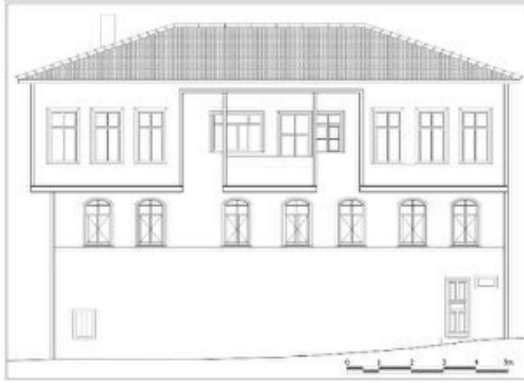
Şekil 19. Restitüsyon- Kuzey Cephesi

Yapıda, II. dönem kullanımı sırasında onarım amaçlı bazı müdahalelerin gerçekleştirildiği anlaşılmaktadır. Örneğin I. dönemde 202 kodlu çıkmalı oda, II. dönemde değişikliğe uğramış olmalıdır. Çıkmanın kuzey cepheye bakan duvarı yıkılıp, balkon formuna dönüştürülmüştür. Kuzey ve doğu cephede yer alan özgün pencerelerin tipolojisi ve kapatılan pencere izleri, cephe restitüsyon çizimlerine katkı sağlamıştır.

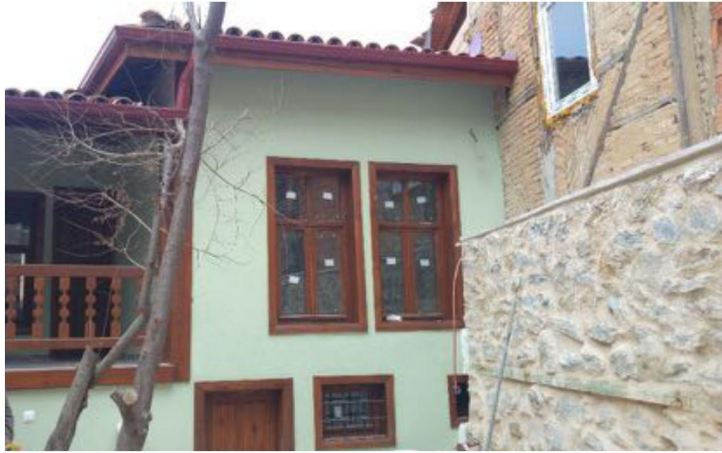
Şekil 31. Restorasyon sonrası güney yöndeki bahçe cephesinin görünümü

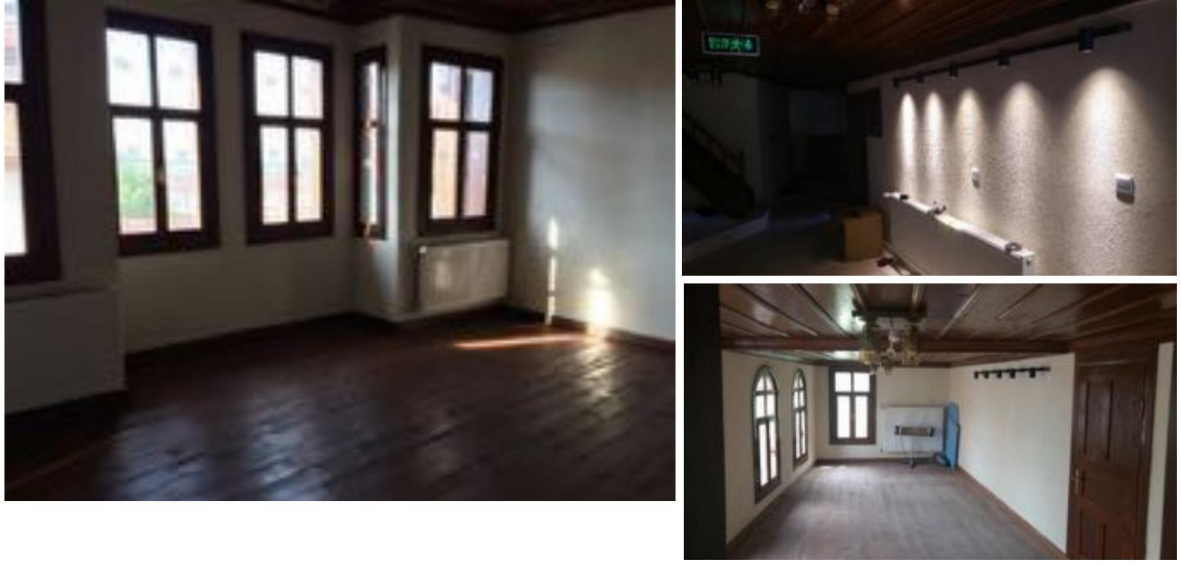
Şekil 32. a), b), c) Restorasyon sonrası iç mekanlardan görünüm.
